COMUNE DI CAPACCIO PAESTUM

PROGRAMMA DI RIGENERAZIONE URBANA RELATIVAMENTE AI LAVORI DI RECUPERO DELL'IMMOBILE CONFISCATO ALLA CRIMINALITA' ORGANIZZATA IN LOC. CAPACCIO SCALO E DELL'IMMOBILE DEGRADATO IN LOC. GROMOLA DA DESTINARE A EDILIZIA RESIDENZIALE SOCIALE E SERVIZI

TAV. 1.13

Tipologie infissi esterni e note sul degrado  
Fabbricato A

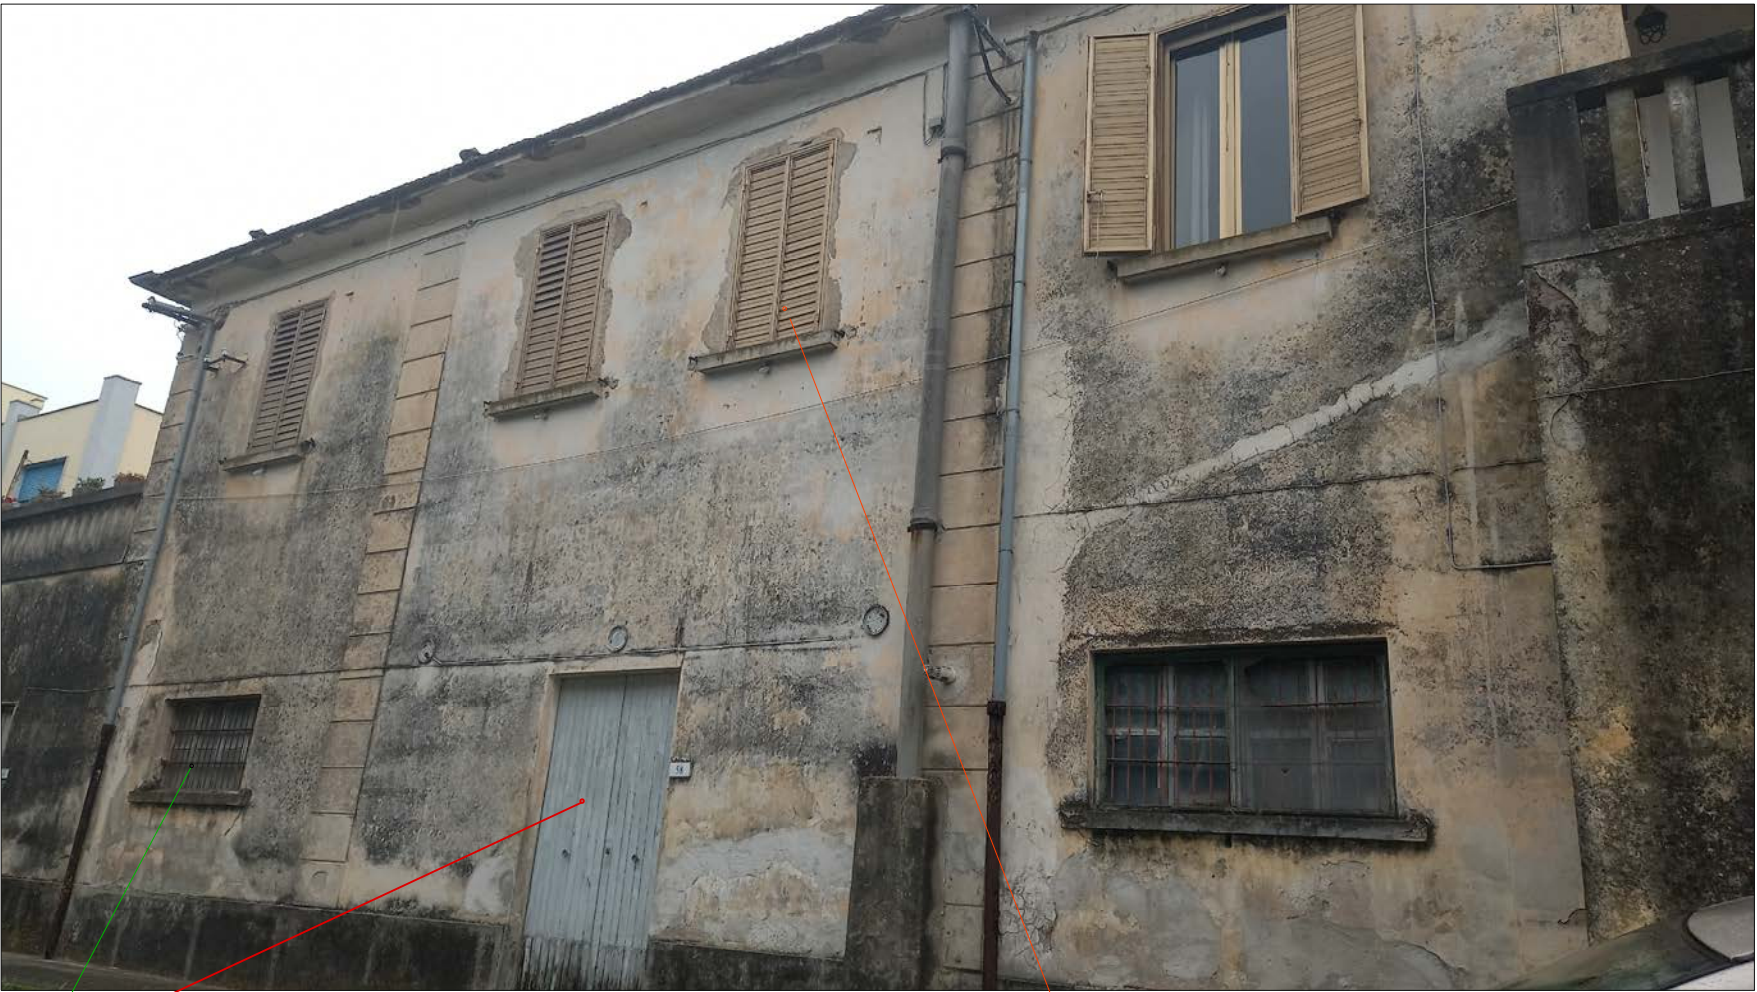
FOTO 1 Prospetto Nord

Tipologie Infissi lato Nord PIANO TERRA

Tipologie Infissi lato Nord PIANO PRIMO

La presenza di umidità, la scabbiosità della muratura, l'assenza prolungata di manutenzione hanno provocato successivamente la proliferazione di patine biologiche di varia natura o addirittura la crescita di vegetazione in alcune intercapedini tra grata e infisso al piano terra. Sono presenti inoltre le testimonianze di interventi fuori contesto per quanto riguarda l'uso di materiali e finiture. Segnatamente la presenza di svariati infissi in alluminio al piano primo lato nord est (foto 1) e il rifacimento degli intonaci sul corpo con terrazzo sul lato nord ovest (foto 3).

- PIANO TERRA  
INFISSI ESTERNI IN FERRO/ALLUMINIO DA SOSTITUIRE
- PIANO TERRA  
FINESTRE ESTERNE ORIGINALI IN LEGNO  
DA RECUPERARE OVE POSSIBILE
- PIANO TERRA  
PORTONI ESTERNI ORIGINALI IN LEGNO  
DA RECUPERARE OVE POSSIBILE
- PIANO PRIMO  
INFISSI ESTERNI IN ALLUMINIO DA SOSTITUIRE
- PIANO PRIMO  
INFISSI ESTERNI ORIGINALI IN LEGNO DA RECUPERARE  
OVE POSSIBILE

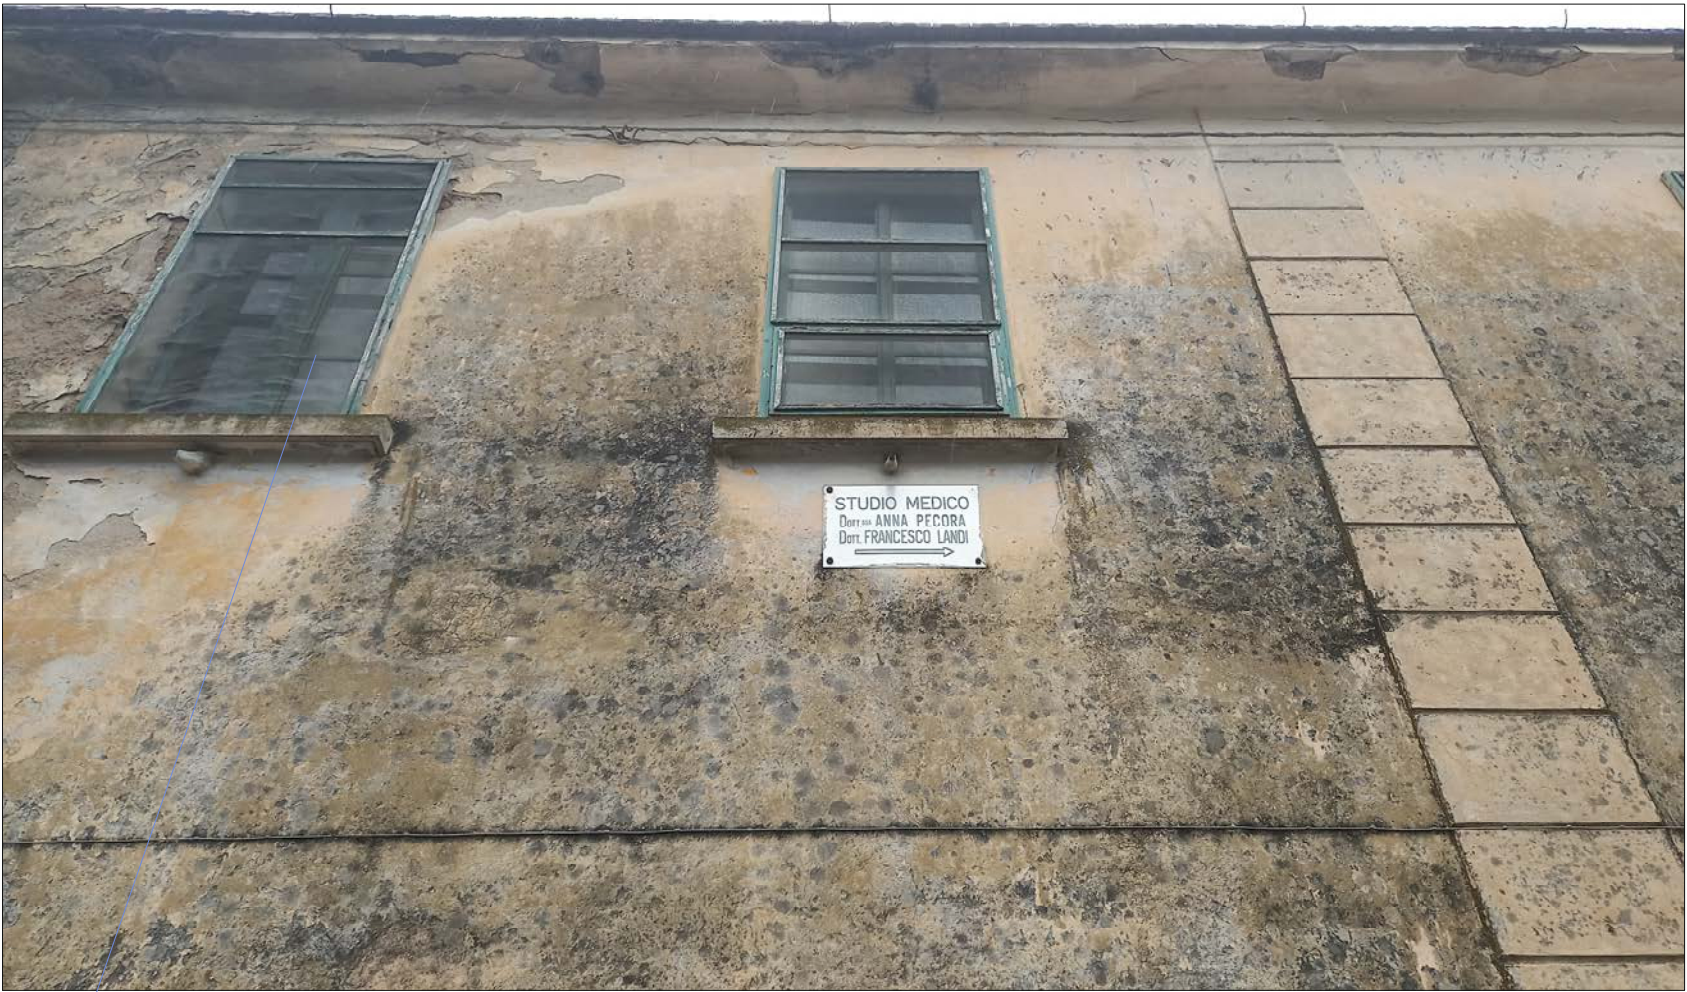
FOTO 2 Prospetto Nord

Tipologie Infissi legno lato Nord PIANO PRIMO

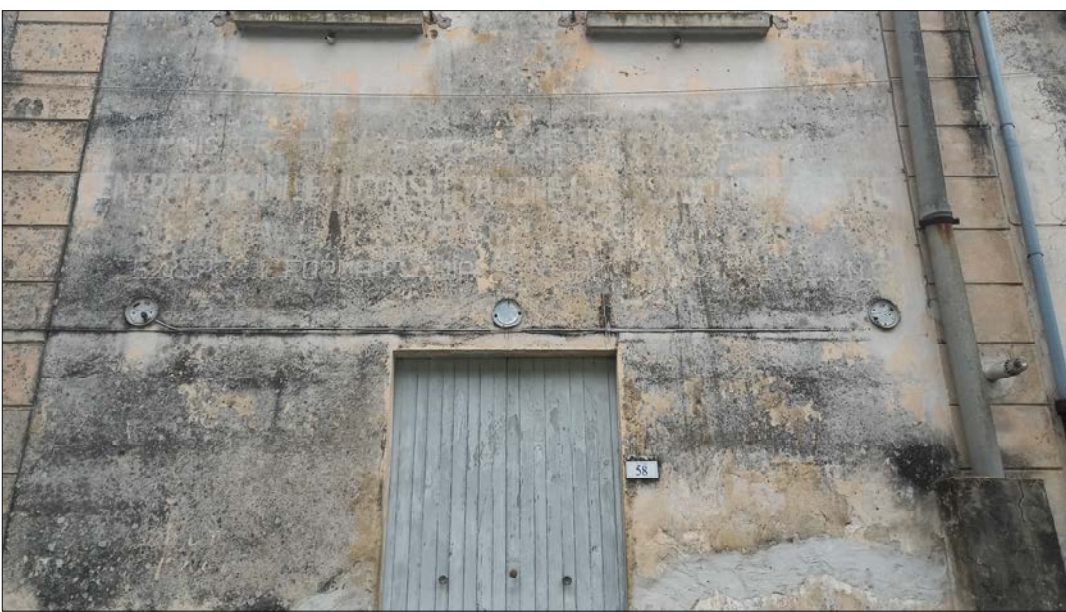
FOTO 4 Prospetto Nord

Dettaglio della scritta sul prospetto Nord afflitta da alterazione cromatica, macchie e patina biologica.

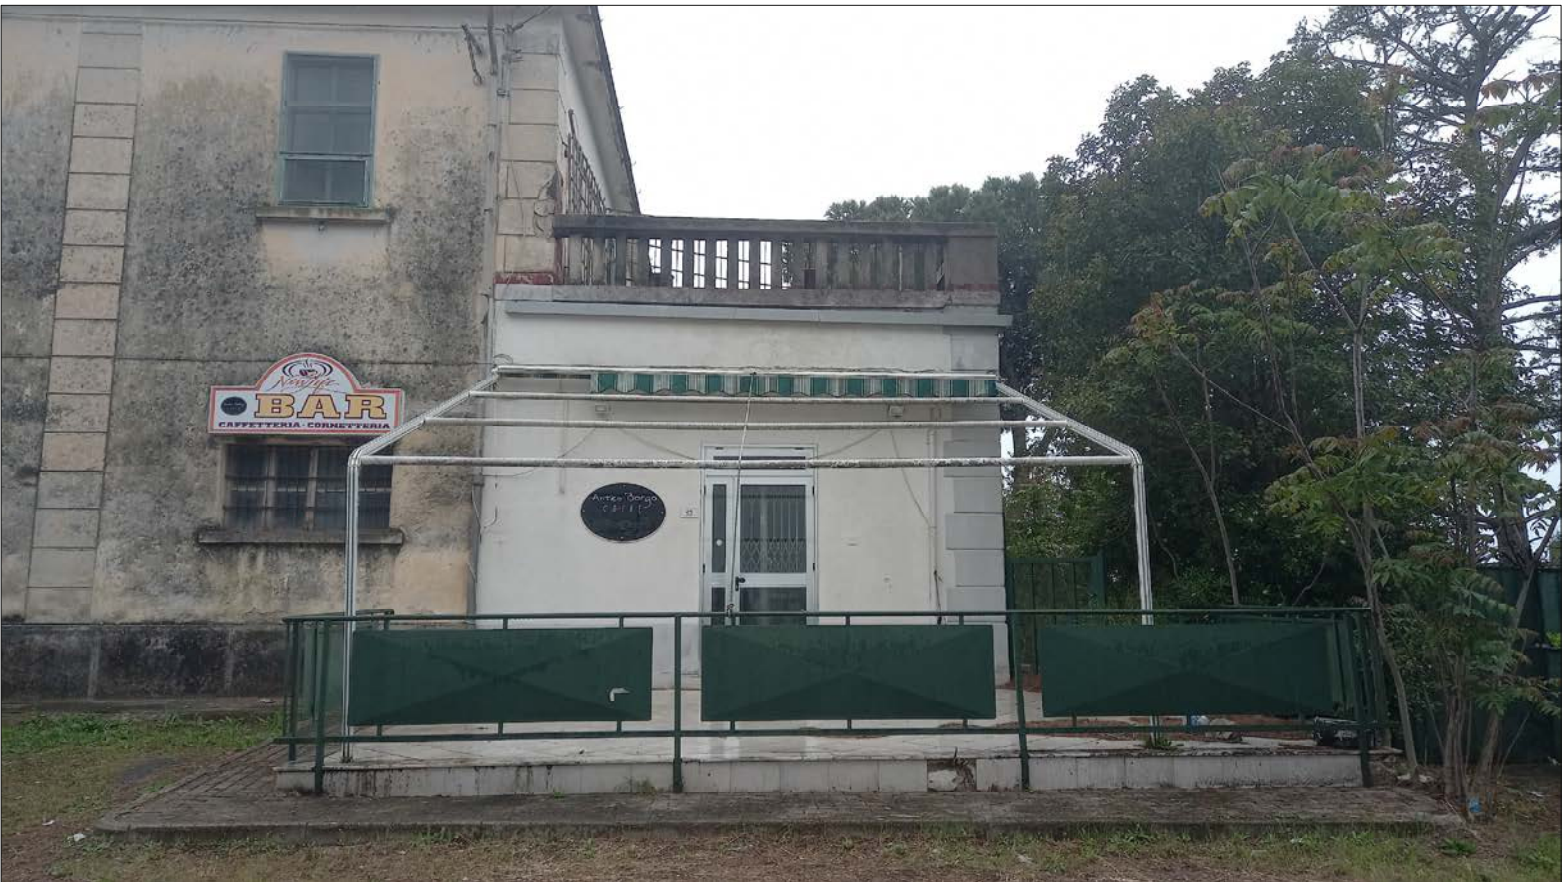
FOTO 3 Prospetto Nord  
Dettaglio dell'intervento eseguito con materiali incompatibili e terrazzino aggettante al piano terra da demolire.

In ultima analisi, l'incuria e l'abbandono della fabbrica hanno aggravato con il tempo processi di degrado già in atto e costretto spesso a interventi di emergenza che ad oggi appaiono superficiali ed invasivi e che saranno eliminati come da progetto.

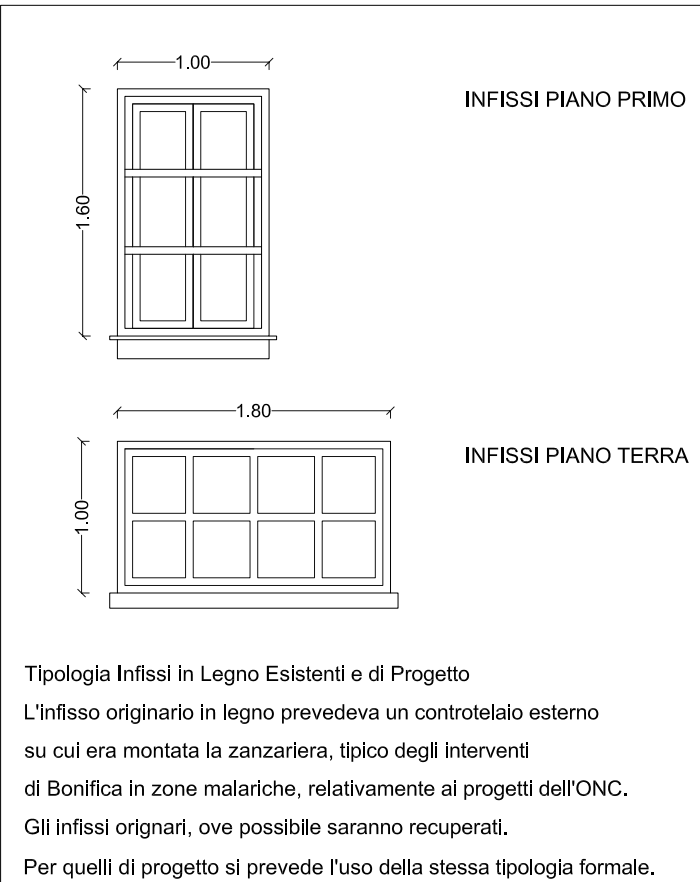
Tipologia Infissi in Legno Esistenti e di Progetto  
L'infisso originario in legno prevedeva un controllo esterno su cui era montata la zanzariera, tipico degli interventi di Bonifica in zone malariche, relativamente ai progetti dell'ONC. Gli infissi originari, ove possibile saranno recuperati. Per quelli di progetto si prevede l'uso della stessa tipologia formale.
